Nytt liv på Gjønnes

transformasjon av Gjønnes gård

diplomoppgave våren 2012
veileder: Fredrik Lund
Mikkel Haavaldsen

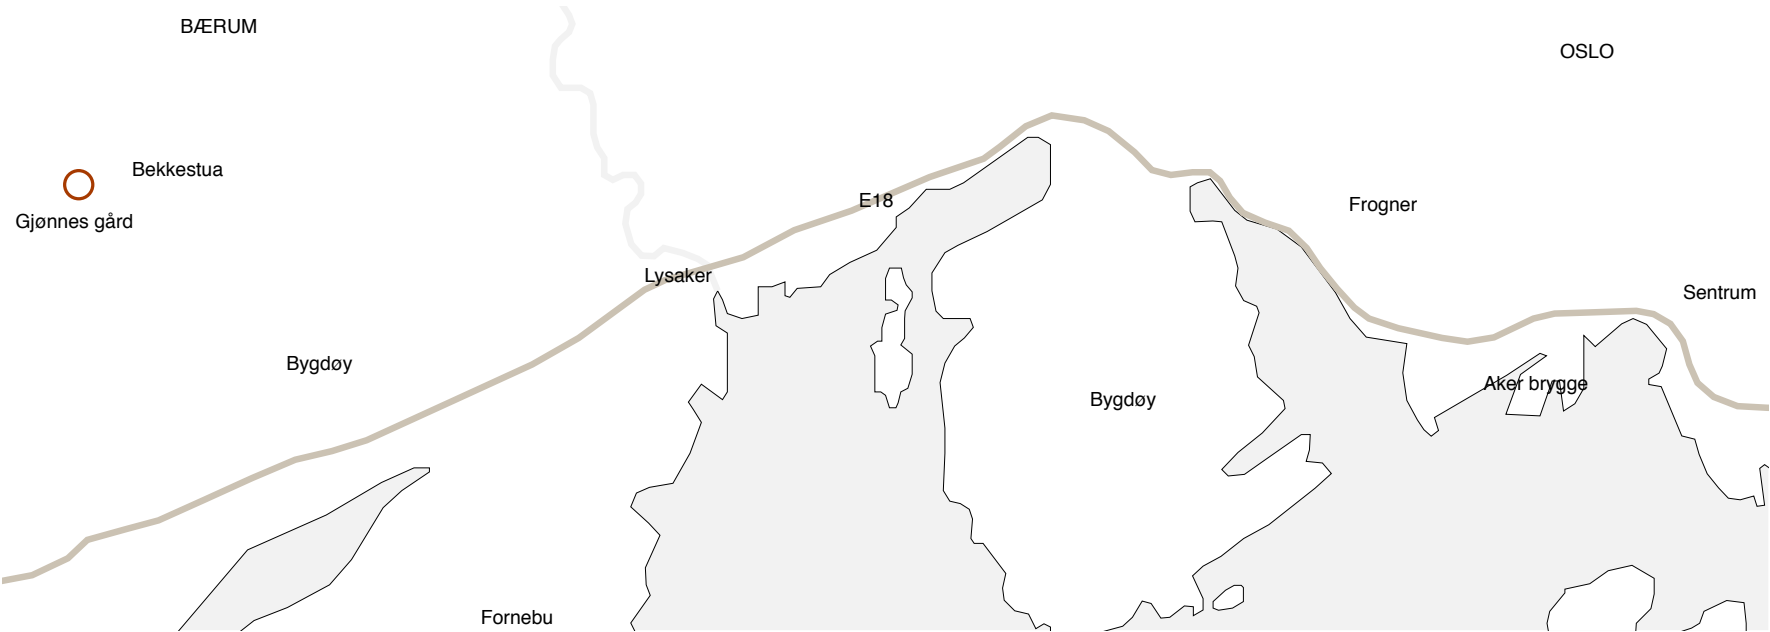
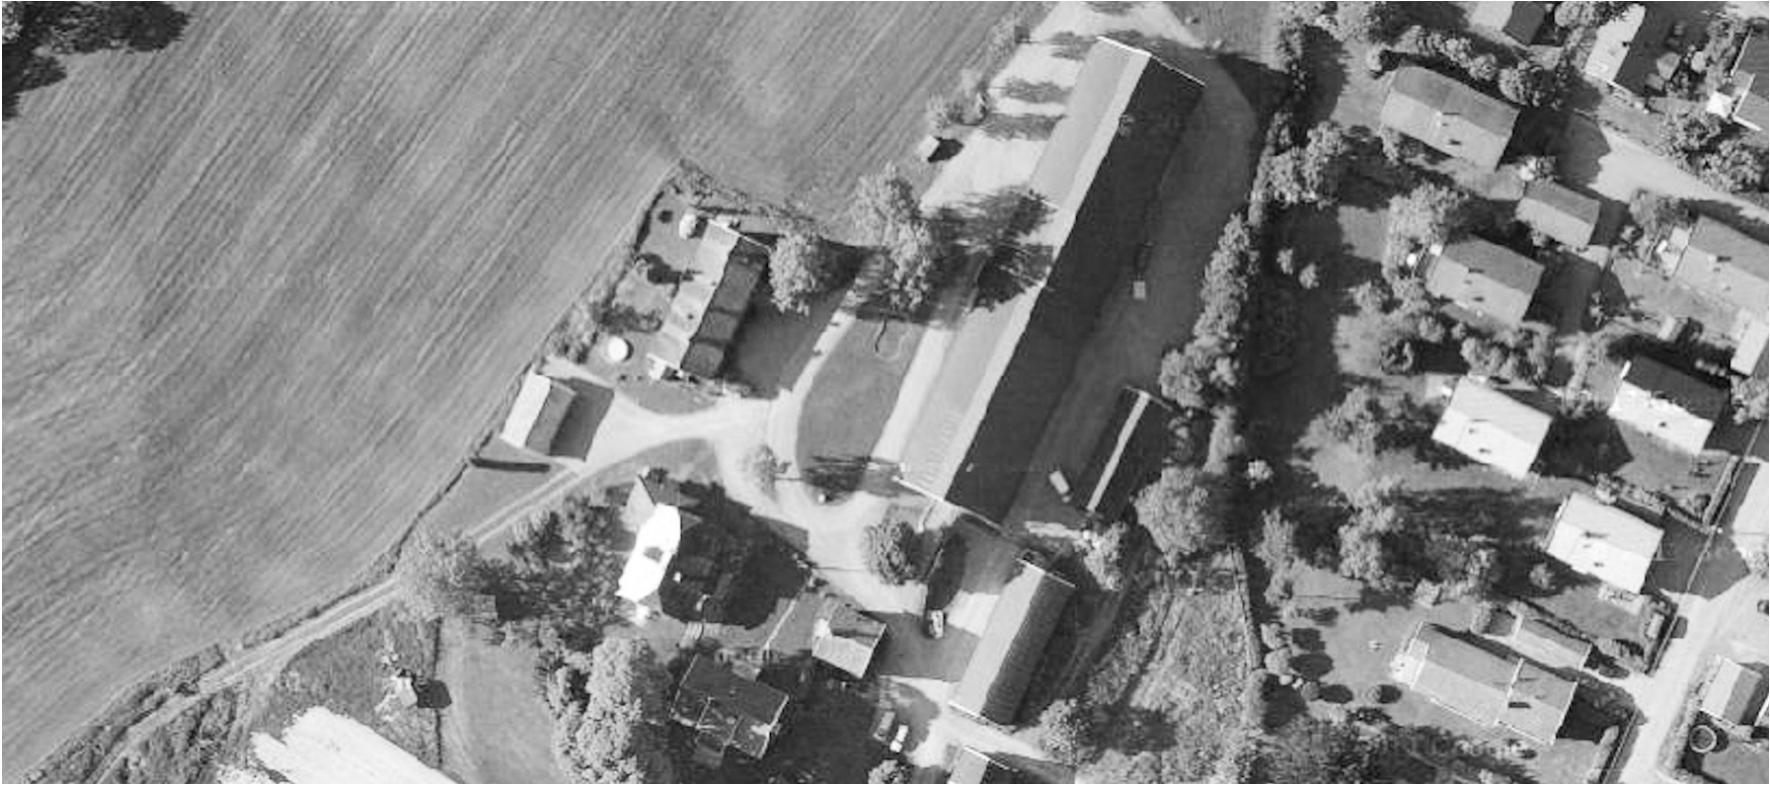
Situasjonsplan 1:2000

Situasjon

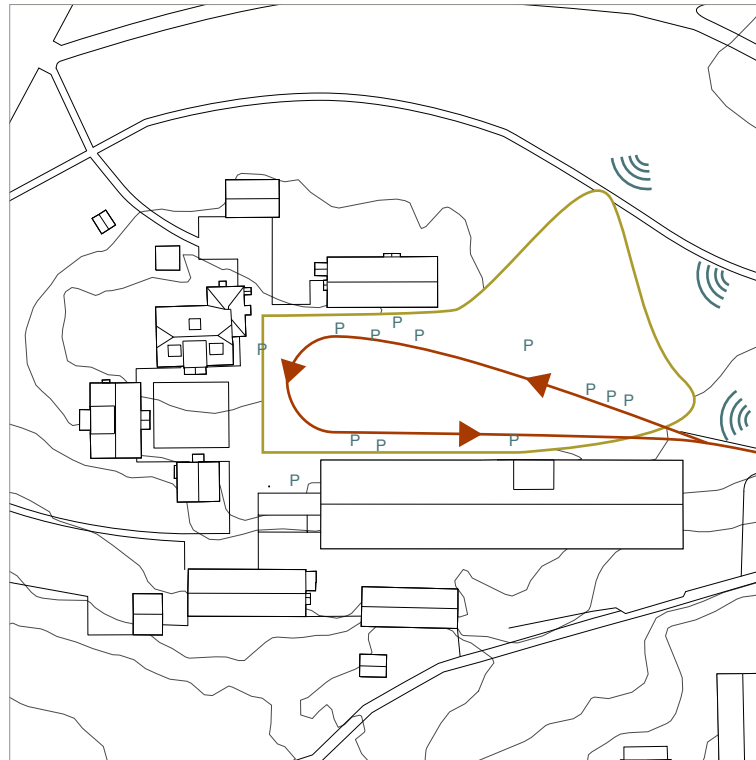
Gjønnes gård har et åpent firkanttun, den vanligste tunformen på Østlandet. Idag ligger det en trafikkert vei i umiddelbar nærhet, og mye trafikkstøy trenger inn i tunet. Når Gjønnesparken åpnes for publikum vil dette medføre ytterligere press mot gården. Dette, i tillegg til kjølig trekk fra nord, gjør det naturlig å orientere ny bygningsmasse slik at tunet lukkes.

I dag er tunet dominert av biltrafikk. Beboerne og kontorleietakerne parkerer utenfor inngangsdøren, og sportsagenturene som holder til på låven medfører daglig varetransport med større kjøretøy.

Et betongelement ved hovedinngangen til tunet og den nye bygningen skaper en gradvis og klar overgang mellom ut- og innsiden. Varetransport begrenses til utsiden av tunet og baksiden av låven. Klare skiller/kanter tydeliggjør kjørbare og ikke-kjørbare overflater.

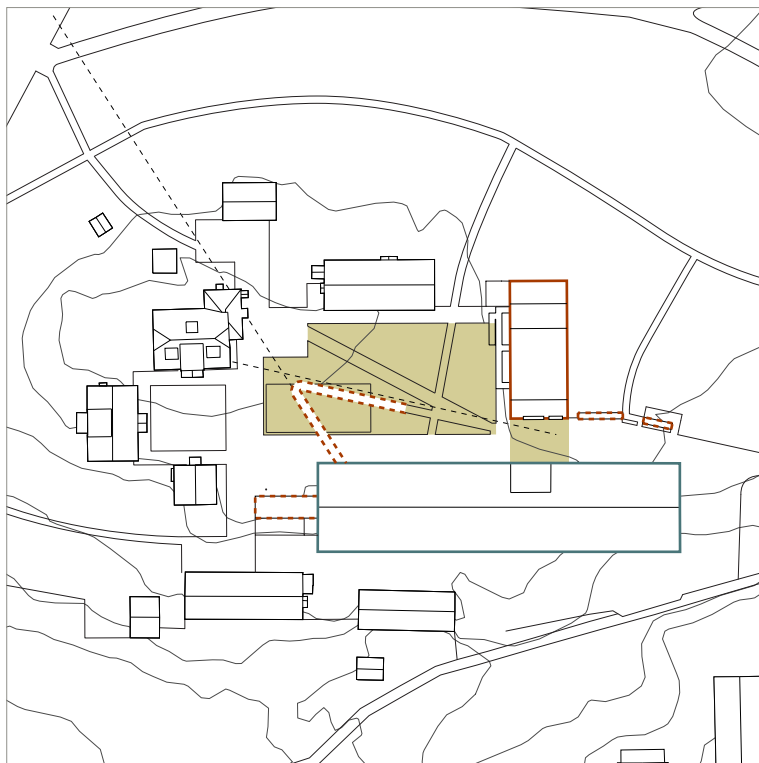
Hva er nytt?

Oppgaven omhandler hovedsaklig to bygninger; én ny og én gammel. I den eksisterende, låven (i blått) er det skapt rundt 50 arbeidsplasser for ansatte og arbeidsledere, fordelt på et treverksted og et ski/sykkel-verksted.

Den nye bygningen (i rødt) inneholder 5 leiligheter og én større enhet som eies i fellesskap.

I tillegg til de to bygningene er det lagt inn noen nye elementer i situasjonen; en rampe i tunet, et betongelement ved hovedinngangen til tunet og en ny låvebro som erstatter dagens falleferdige eksemplar. Rampen er utformet slik at sikten fra våningshuset til “forplassen” bevares, samtidig som den peker mot “festplassen” i parken.

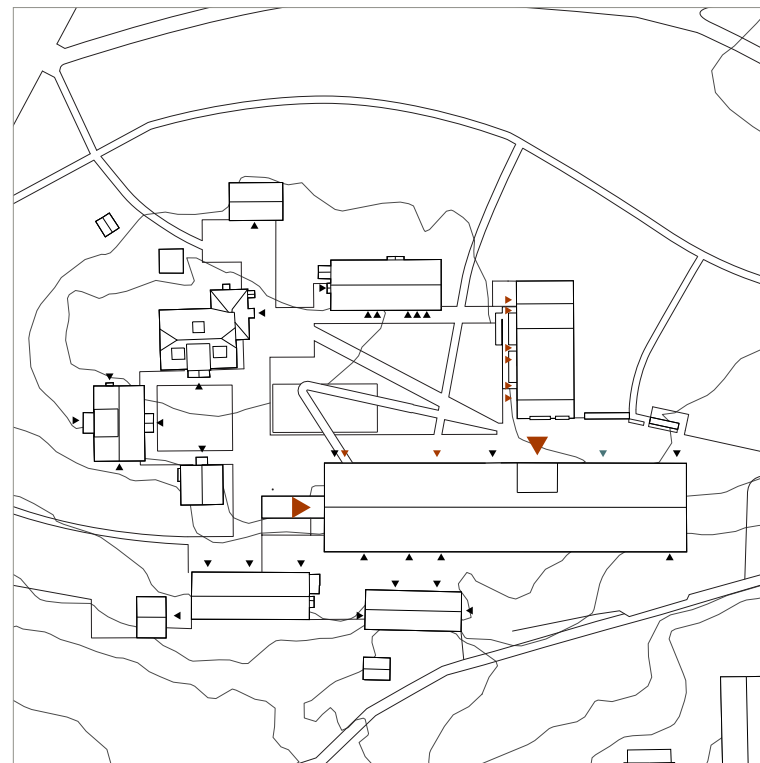
Adkomstmønsteret, det at bygningene har innganger fra tunet, bevares i låven og den nye bygningen. I tillegg til å benytte noen av de eksisterende åpningnene i låven etableres to hovedadkomster i forbindelse med de to verkstedene.

Hovedinngangen til treverkstedet er fra forplassen. Økonomiinngang ved siden av forhindrer varetransport i tunet.

Hovedinngang til ski/sykkel-verkstedet henvender seg mot parken. Tanken er at bedriften vil drive utleie av sykler/ski/skøyter som kan benyttes i parken, der det lages langrenns- og skøytebane om vinteren.

Leilighetene i boligbygningene har individuelle innganger, som i tillegg til å samsvare med tradisjonen er svært viktig for følelsen av å bo i egen bolig.

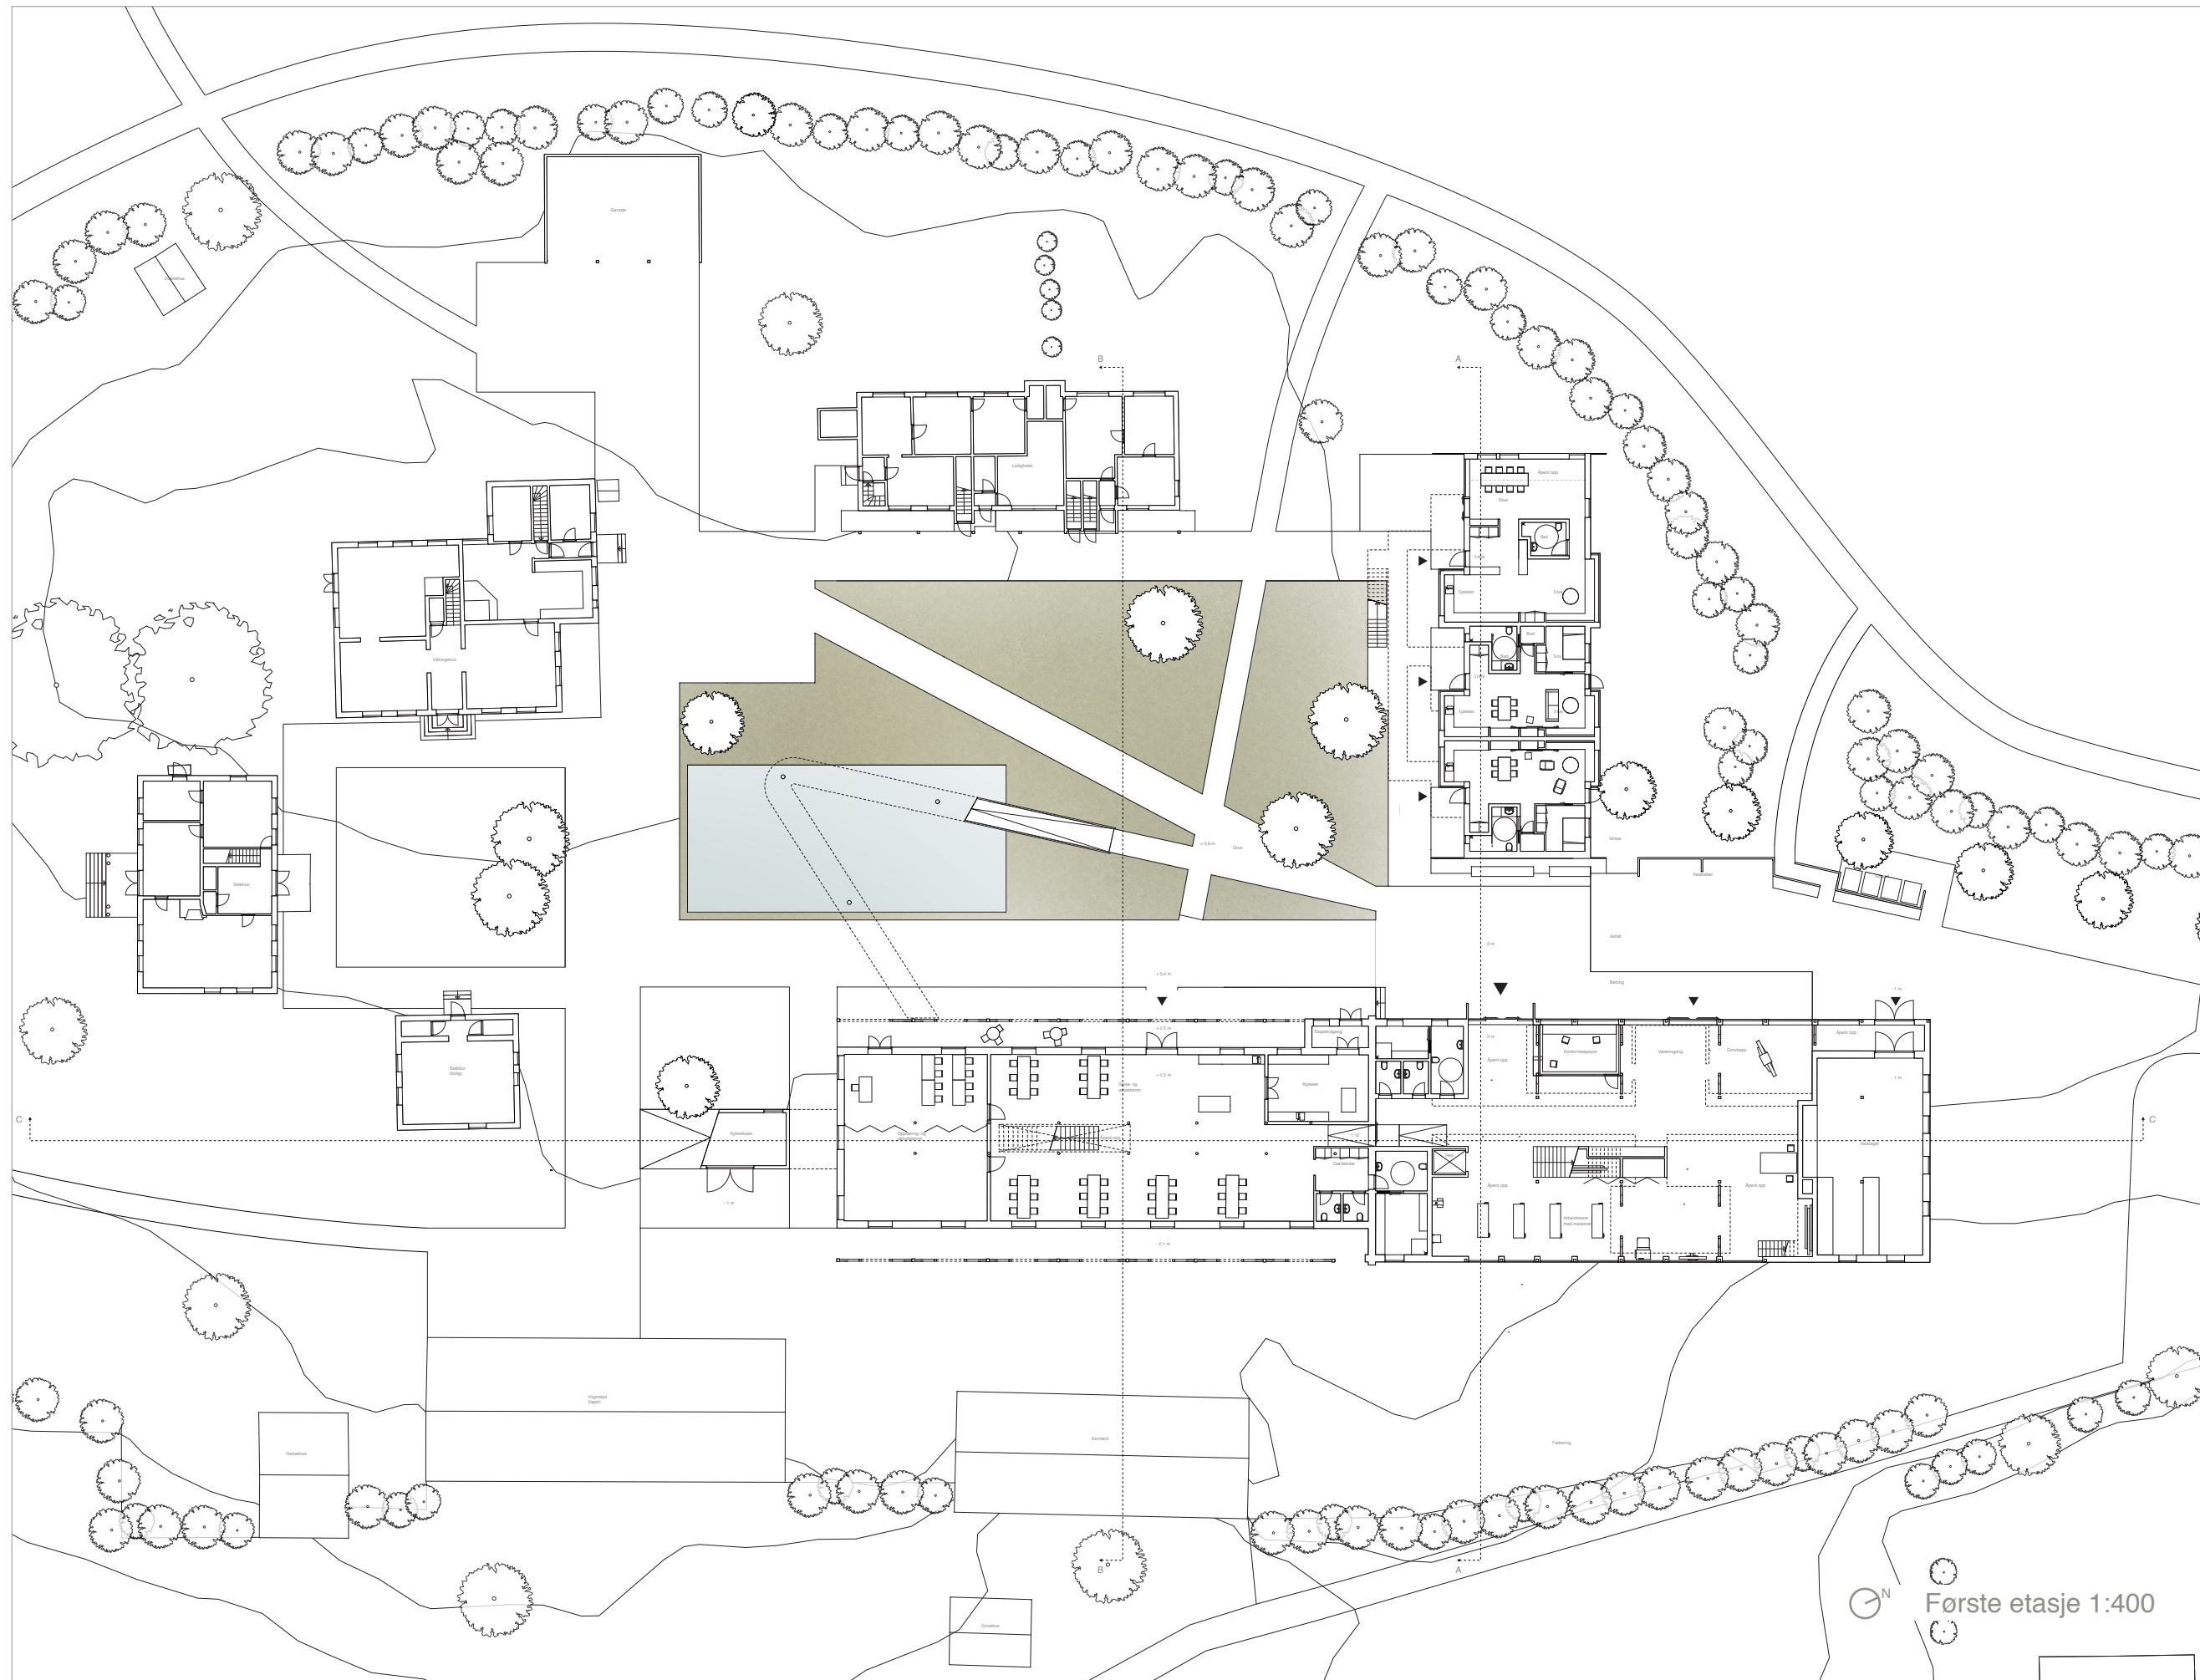
Første etasje

- Bevarte murvegger
- Nye vegger
- Vegger som fjernes
- Hovedbevegelse

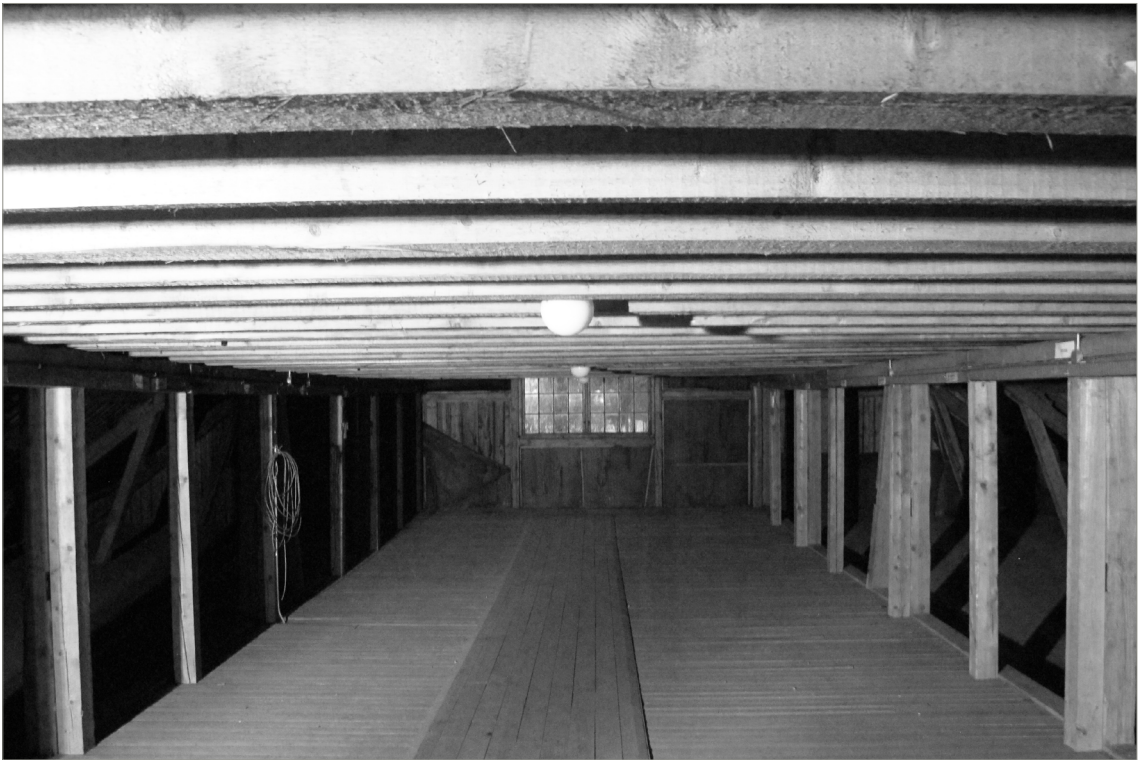
Hva er bevart?

Bygningen består av forskjellig murverk og bindingsverk. Dyrene befant seg der det er mur, og det er følgelig gode lysforhold i disse partiene. Materialet spiller en viktig rolle for bygningens stivhet og brannsikkerhet, og det er derfor gjort små inngrep i murverket.

Hva er tatt ut?

Historien har lagvis satt spor i låven, og det er i dag vanskelig å danne seg et bilde av rommene slik de en gang var. Nye gulv og vegger skjuler de store rommene, og orienteringsevne og sirkulasjon er kraftig svekket. Prosjektets konsept går ut på å bringe frem den opprinnelige konstruksjonen, den som er nødvendig for å holde skallet oppe. Dette lar seg gjøre ettersom gulv og vegger som er satt opp i ettertid har sin egen konstruksjon. Trevirket brukes på nytt i ny konstruksjon og kledning.

Hva er satt inn?

I første omgang må bygningen tettes og isoleres, låven og låvekledningen er skapt for gjennomtrekk. For å fremheve den mørke, autentiske konstruksjonen kles bindingsverksvegger og himling med lys finér av bjørk. Platekledningen danner en homogen, organisk og lys flate som i tillegg virker avstivende.

Programmet som er valgt krever åpne, fleksible areal i tillegg til mindre lukkede rom med høyere grad av privathet og mindre støy. De lukkede rommene settes inn som hvite bokser som føyer seg etter den eksisterende rytmen i bygget. En bevegelsesakse i låvens lengderetning etableres i to etasjer, i andre etasje som referanse til kjørebroen.

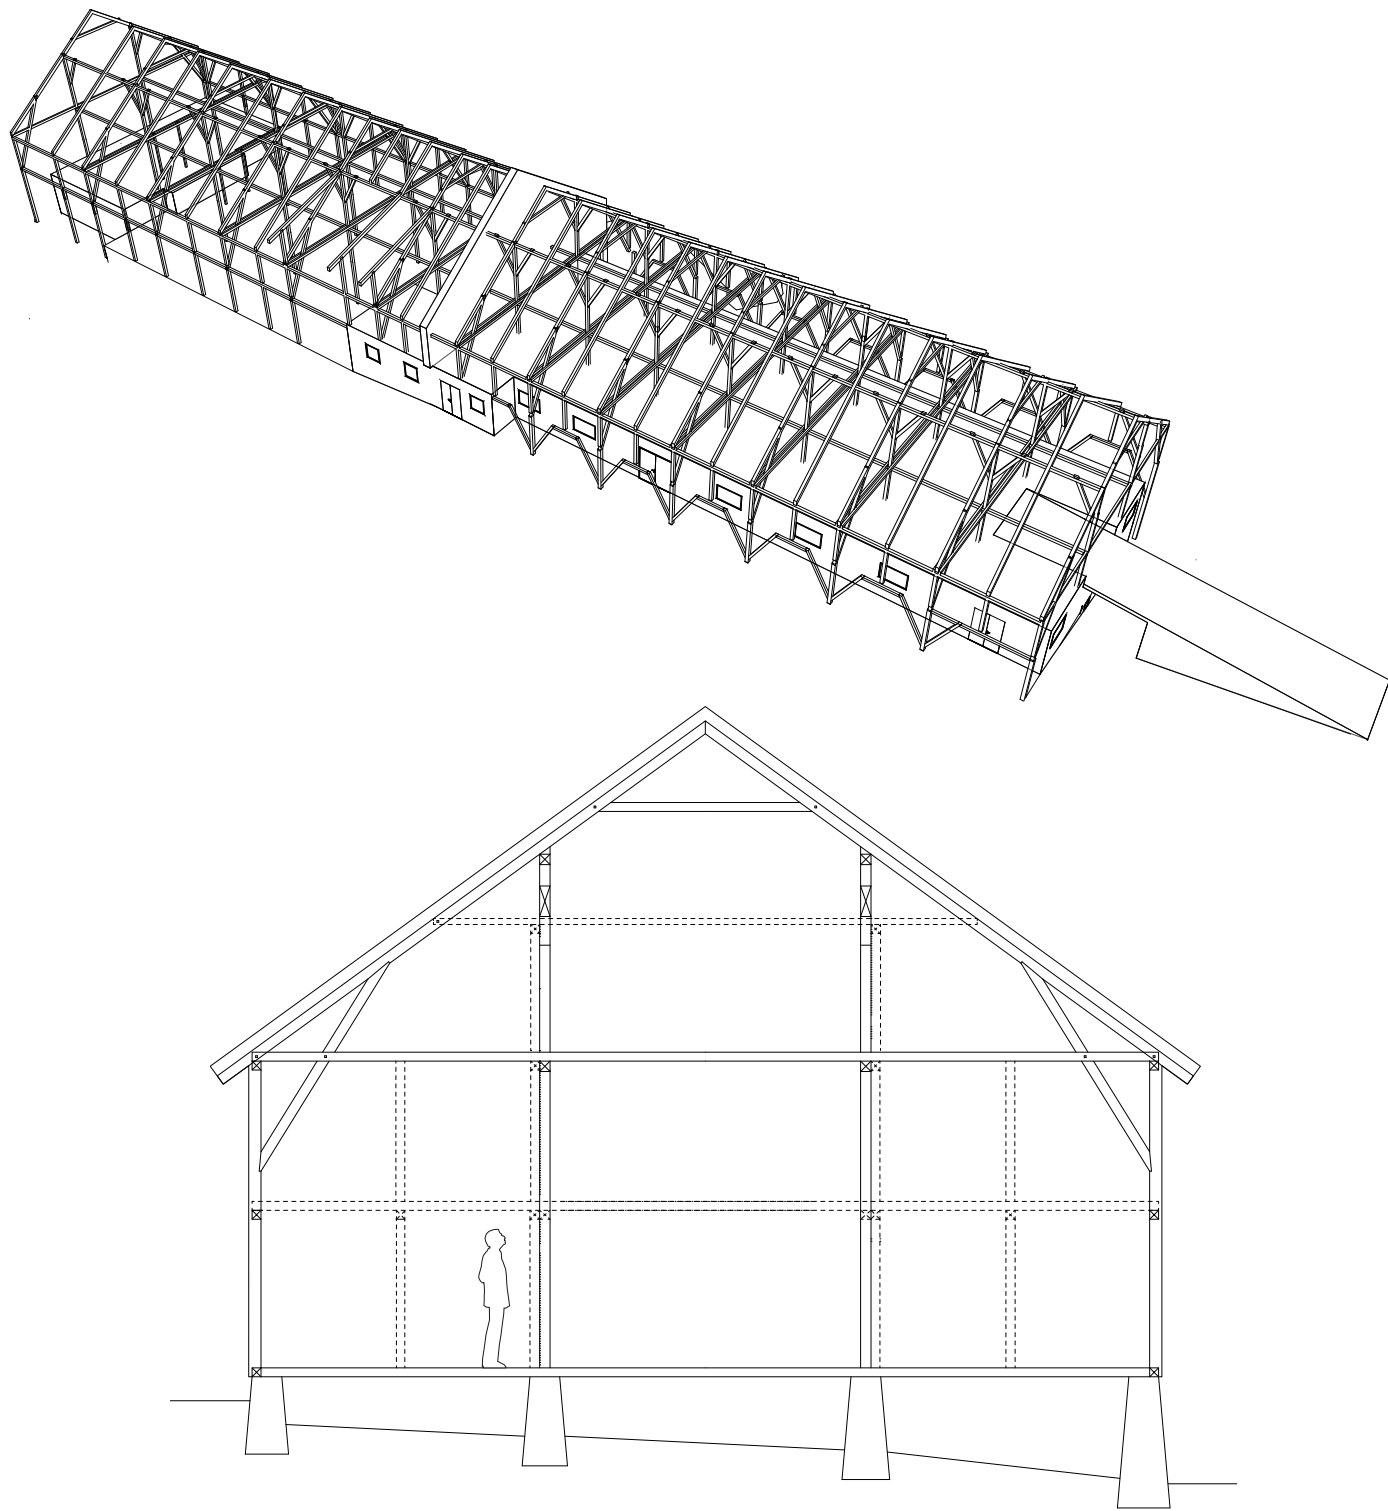
Snitt etter tilbakeføring til opprinnelig konstruksjon (heltrukket) og bygningselementer som fjernes (stiplet).

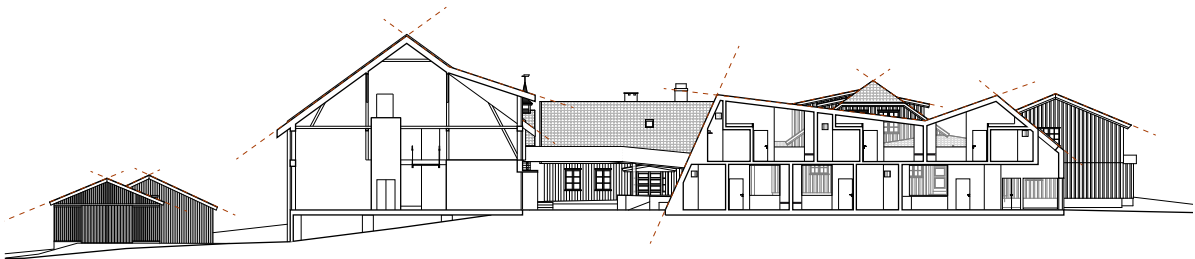
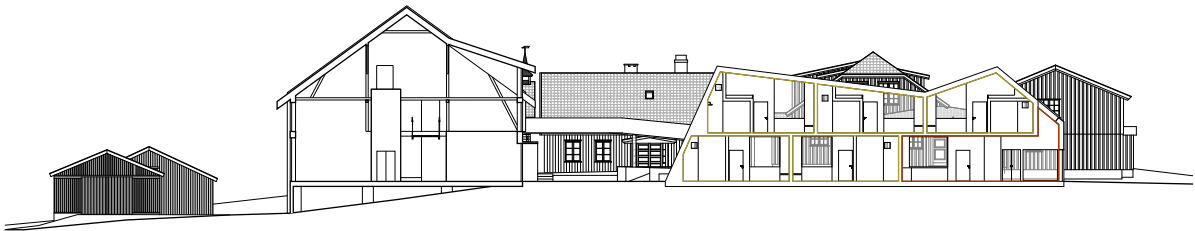
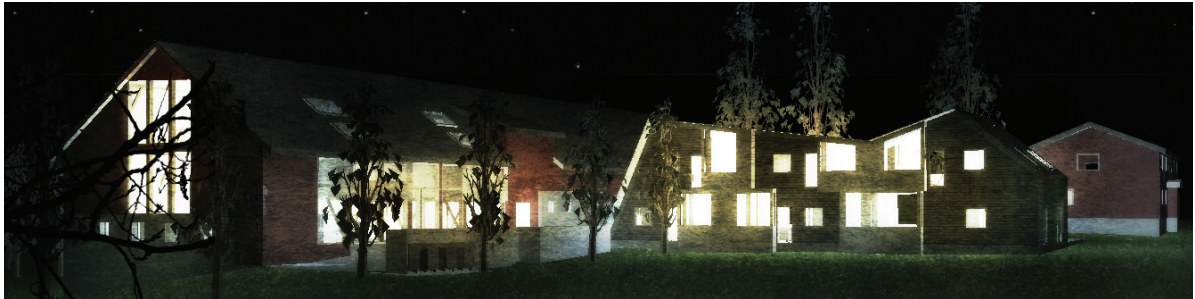
Fellesenhet
Leilighet

Takformen er en nytolkning av det eksisterende takmangfoldet på gården. De ulike bygningene har alle unike tak som følge av varierende takvinkler og lysinnslipp. Våningshuset har i tillegg både halvvalm- og valmtak. I møtet mellom boligbygningen og låven er det i tillegg en markant åpning i låvetaket der låvebroen tidligere befant seg, og den nye bygningens takform er et forsøk på å skape et samspill mellom de ulike bygningene.

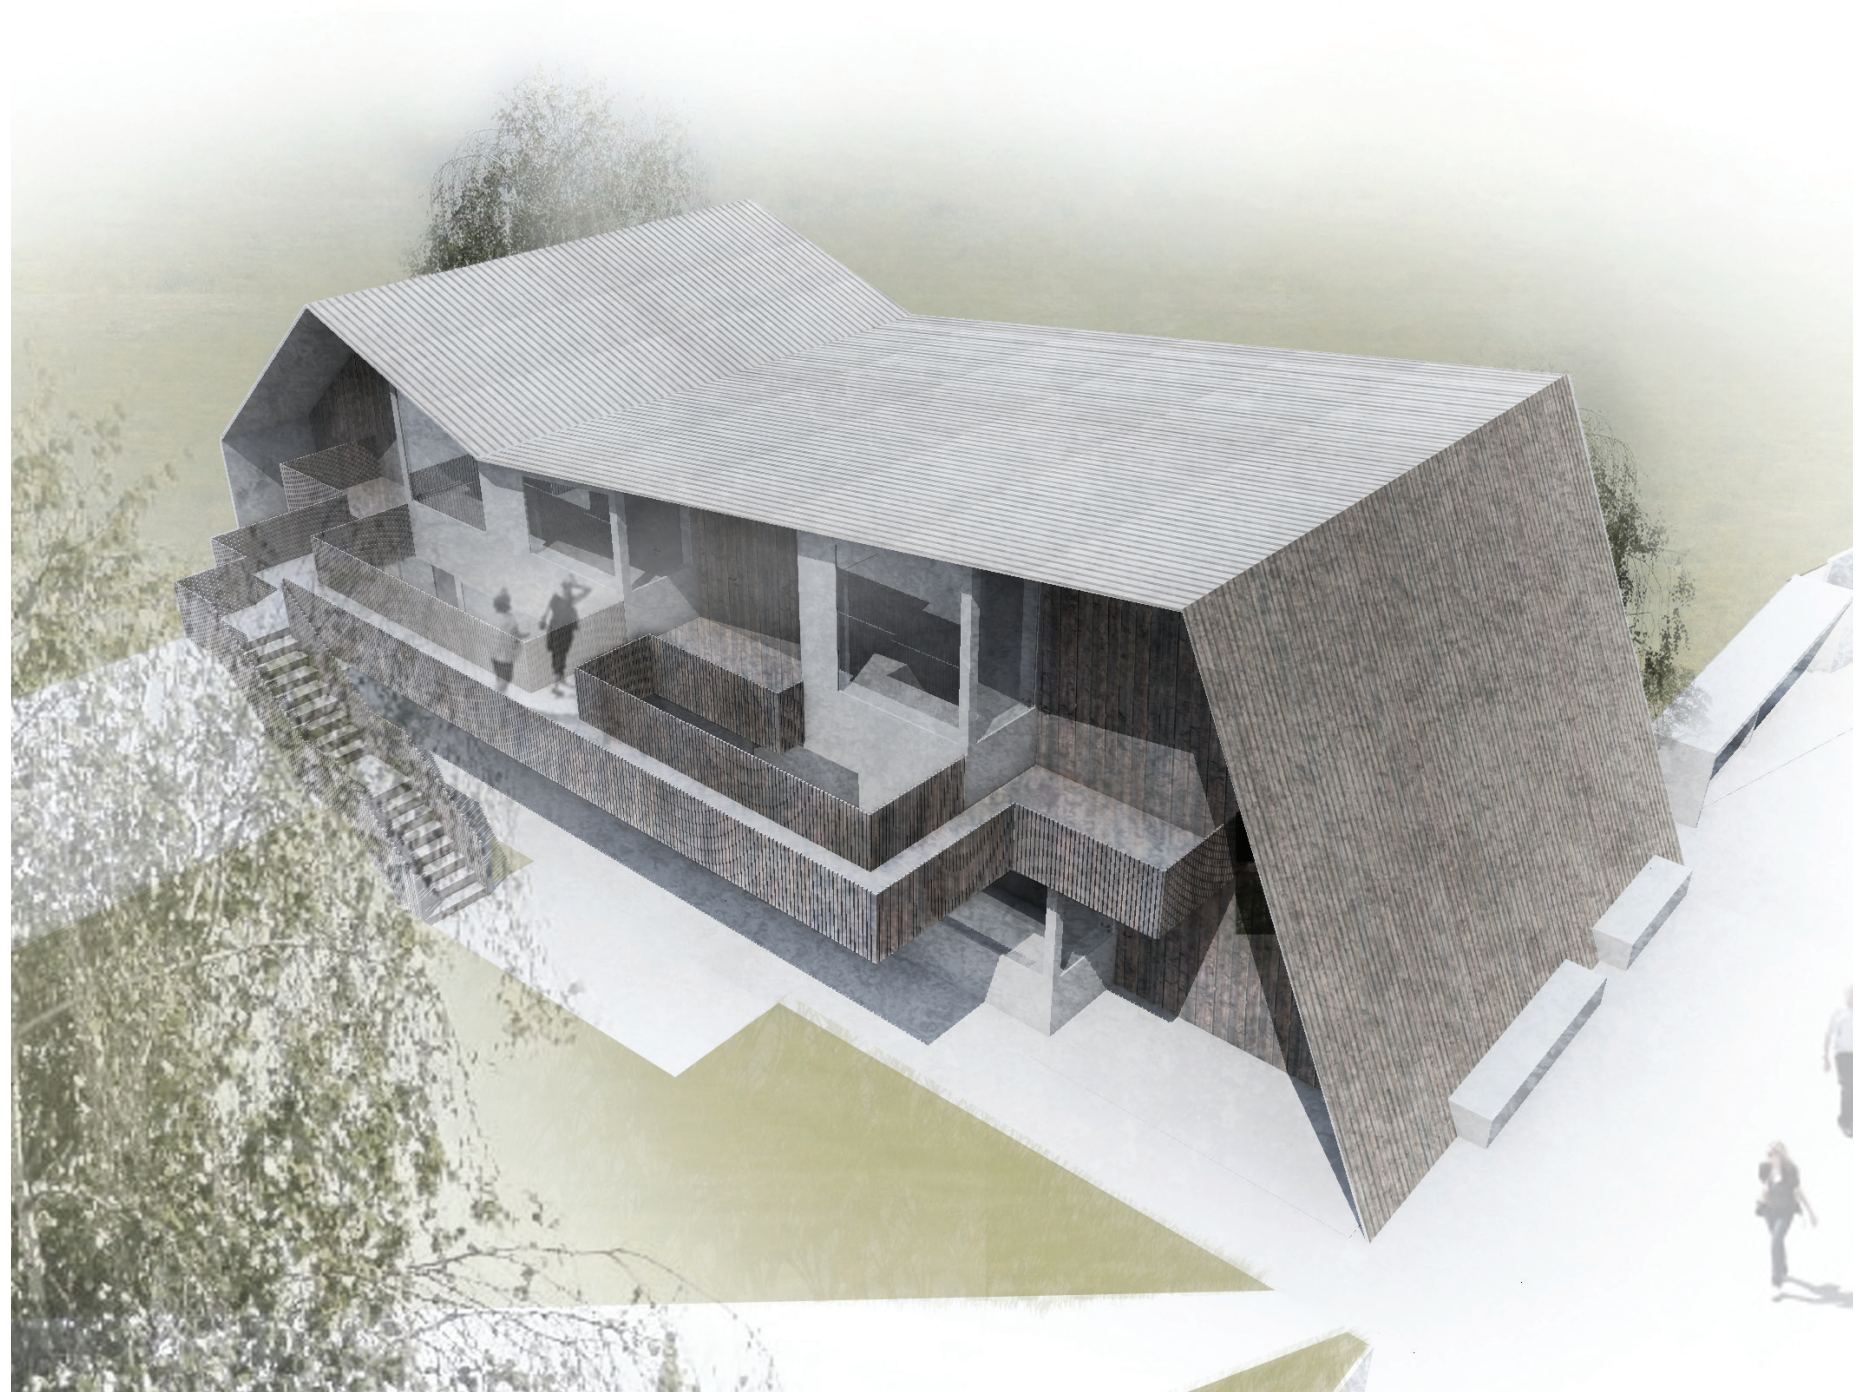
Plan

Bygget inneholder fem 2-romsleiligheter i tillegg til en fellesenhet i første etasje. Fellesrommet er en større variant av leilighetene og kan benyttes til sosiale formål av beboerne og til større anledninger. I tillegg kan den lånes av beboernes familier ved overnattingsbesøk.

Overgangen fra ung til voksen er like viktig for psykisk utviklingshemmede som for alle andre, og flytting til egen bolig er et stort skritt mot selvstendighet. Det er viktig at boligen føles “egen”, at man har egen inngang med navneskilt på døren og muligheten til å sette preg på sin leilighet. Alle har derfor sin egen inngangsdør fra tunet, i andre etasje fra en utvendig svalgang. I leiligheten er den ene langveggen hul, og inneholder forskjellig møblement. Den hule veggen lar seg åpne og lukke med skyvedører etter behov. På denne måten er det enkelt å ha besøk uten at leiligheten virker tom når man er alene. Særlig i tiden kort etter utflytting fra barndomshjemmet vil mange ha hyppige besøk og overnattingsbesøk fra familiemedlemmer. I leilighetene i andre etasje utnyttes takformen til hemser med ekstra sengeplass.
