NØKTERNT, MEN FORSVARLIGBILLEDIG?

hvordan utforme et asylsenter for ungdom
på deres premisser?

referansestudier
stud.arch Kristine Brembo
veiledere: Stein Jenssen og Eli Støa
NTNU 2014

Referansestudier

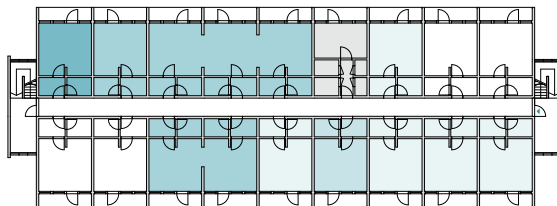
Andre etasje med kontorer, vaktrom, helsesøster og fellesrom.

Når man ankommer mottaket, er det vanskelig å få oversikt over hvor man skal. Bygningene er helt like og det er lite som antyder hvor administrasjonen er. I andre etasje i den ene bygningen ligger administrasjonen og fellesrommene til avdelingen for enslige mindreårige, mens i tredje etasje er det hovedsakelig soverom. Rommene er organisert på hver side av en lang og upersonlig gang. De aller fleste dørene er helt like og det er vanskelig for en utenfortående å finne riktig dør. Bygningen har ikke heis så avdelingen er ikke tilgjengelig for en rullestolbruker.

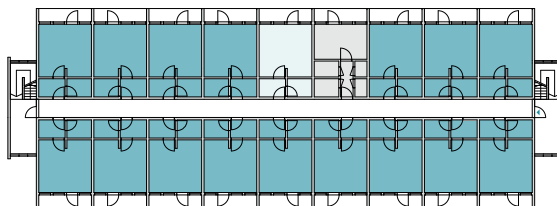
Tredje etasje med soverom og et kontor.

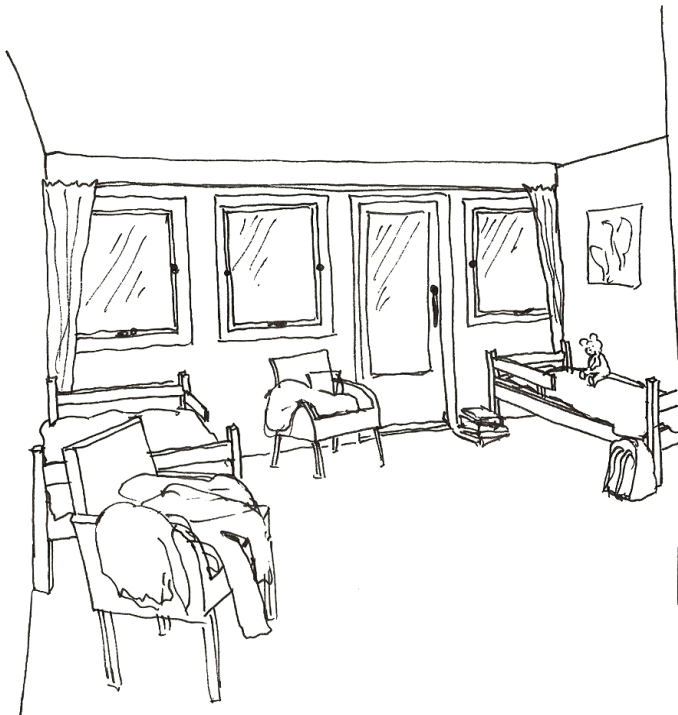
Rom // private

Alle beboerrommene på mottaket er helt like, hvert enkelt rom er sin egen branncelle og hver enkelt celle ble bygd som en individuell leilighet. Beboerrommene består av et inngangsparti med skap, et enkelt bad med dusj og toalett, ett hovedrom med tekjøkken på 19 kvm og en liten balkong. I avdelingen for enslige mindreårige er det to og to som deler rom.

Sunndal asylmottak fungerer godt på enkelte områder og ikke fullt så godt på andre. De rommene som fungerer best og som er godt egnet til bruken, er beboerrommene. Beboerne har stor plass med både tekjøkken og eget bad. De som foretrekker en tilbaketrukket tilværelse, har alt de trenger på rommet. Siden det bare er to personer som bruker hvert bad og hvert tekjøkken, er det enkelt å holde rent, og det oppstår få konflikter i forbindelse med dette.

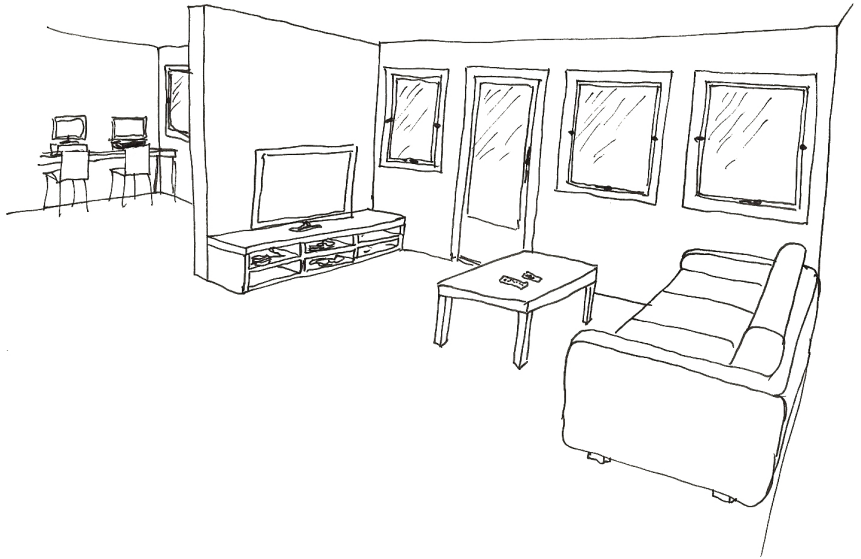
Rom // felles

Bygningene består av individuelle leiligheter og hadde i utgangspunktet ikke større fellesrom. Da avdelingen for enslige mindreårige ble opprettet i 2009, ble noen rom slått sammen til større fellesrom. I dag finnes det data- og TV-rom, kjøkken og kantine, og et biljardrom. I frykt for stjeling og hververk av andre beboere, er rommene bare tilgjengelige til visse tider og i følge med en ansatt.

Fellesrommene er relativt gode og tilbyr en rekke aktiviteter, men de brukes fortsatt lite. Biljardrommet er så godt som ikke i bruk i det hele tatt. En mulig årsak til dette kan være det begrensede tidsrommet de er tilgjengelig på, og at de ansatte må innvolverses for å åpne rommene. Dersom ingen bruker dem, er de låst. Det er enklere å bli på rommet sitt.

I tillegg er situasjonen veldig uoversiktlig og lite inviterende. Det er umulig å vite om noen bruker fellesrommene uten å gå helt inn og sjekke.

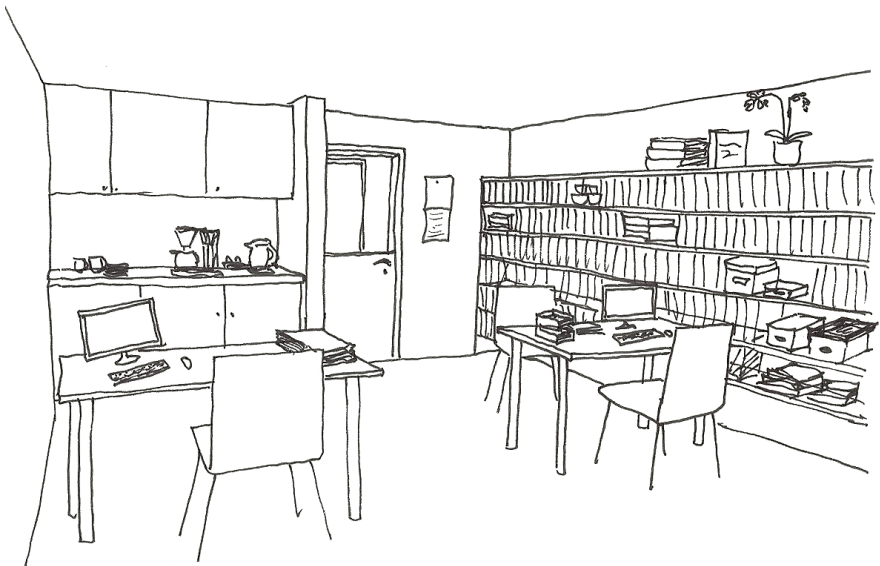
Rom // administrasjon

Administrasjonen i andre etasje består av enkelte individuelle kontorer, to felleskontorer og et vaktrom. Det er ingen felles rom som garderobe eller pauserom. Beboerne har i utgangspunktet tilgang til alle kontorer, men på vaktrommet slipper de bare inn i entreen for ikke å skape kaos.

Avdelingen for enslige mindreårige har totalt 20 ansatte i ulike stillinger. De ansatte har ingen felles pauserom eller garderobe og samles derfor lite. Det er en felles kantine i administrasjonen for den normale avdelingen, men den brukes ikke siden de ansatte alltid skal være i nærheten hvis det skulle være noe.

De to felleskontorene brukes til det meste. Dersom det skulle være samtaler med beboere, samtaler med ansatte, lunsj eller kontorjobbing. Med så forskjellig bruk og nødvendighet av skjerming, virker det lite gunstig med bare to rom.

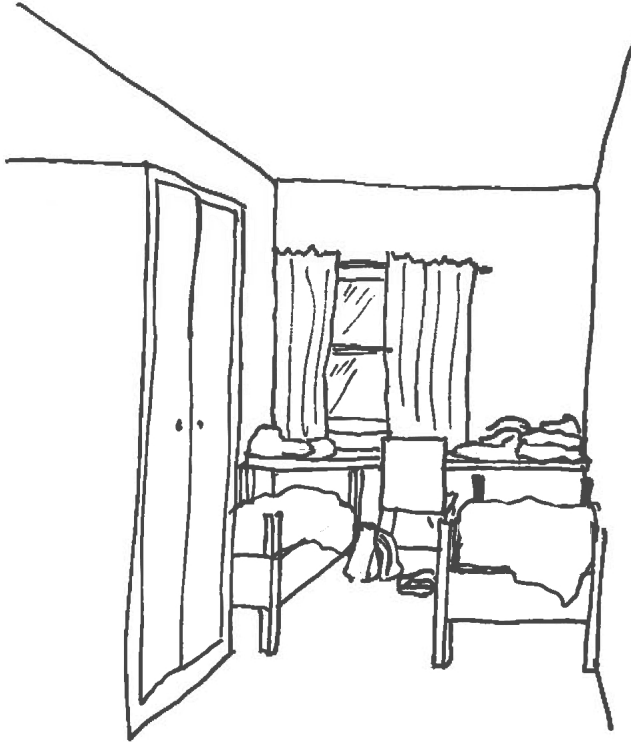
Rom // private

Gjennomsnittlig oppholdstid på transittmottaket er 50 dager så de private soverommene er veldig små. To og to beboere deler 8,5 kvm. Inne på rommet finner man senger, garderober, et skrivebord og en vask. Bad og toalett finnes per etasje og deles av opp til 24 beboere.

Soverommene på Hvalstad er veldig små til å deles av to personer. I følge senterlederen fungerer det likevel fint, siden oppholdstiden er såpass kort. Det er i tillegg mye som skjer i de første ukene på mottak, slik at ikke så mye av tiden blir tilbrakt på rommet.

Det bor alltid to personer sammen på rommet. Dersom det er få beboere, stenges etasjer eller hele bygg istedet for å gi beboerne enkeltrom.

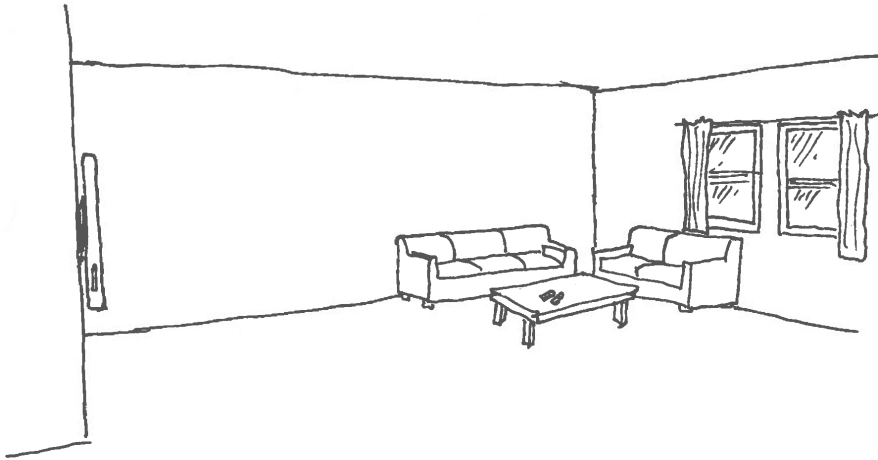
Rom / felles

Fellesrommene i bygg C er en utvidelse av korridoren og består av et stort oppholdsrom med TV og et kjøkken som ikke er i bruk. Det er opp til 12 beboere som bruker dette. Hvalstad har mange ulike felles- og aktivitetsrom siden mange aktiviteter foregår på senteret. I tillegg til fellesrom for alle, finnes det en jentekafé bare for jenter og kvinnelige ansatte.

Hvalstad har store arealer for felles aktiviteter. De mest private oppholdsrommene, som finnes i hver boligetasje, er upersonlige og sparsommelig møblerte. Disse blir hovedsakelig brukt til å se på TV.

Aktivitetsrom blir brukt i mye større grad. De er godt utstyr med for eksempel biljard og bordtennis. Her foregår det ofte arrangerte aktiviteter som beboerne deltar i.

Spisesalen derimot trenger utbedring. Her er det lite plass, så alle beboere kan ikke spise samtidig.

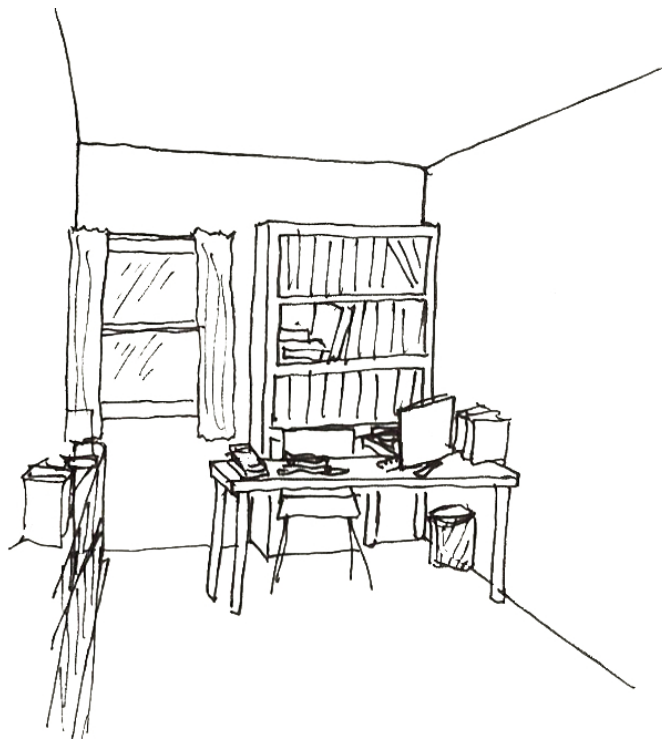
Rom // administrasjon

Administrasjonen er hovedsakelig i den gamle hovedbygningen, men miljøavdelingen ligger i nabobygget. De ansatte har kontorer, møterom og pauserom. I hvert boligbygg er det et vaktrom som er bemannet hele døgnet og som beboerne har tilgang til.

Hovedadministrasjonen fungerer bra med private kontorer i andre etasje og en mer offentlig første etasje med blant annet møterom.

Vaktrommet i hver bygning fungerer i den forstand at det er enkelt for beboerne å ta kontakt og de er velkomne der. En utfordring er i blokk C hvor det bor jenter i andre etasje. Opp til andre etasje er det bare jentene selv og ansatte som har tilgang. Vaktrommet i første etasje skal derfor passe på at ingen andre går opp dit. Dersom dette skal fungere optimalt, burde vaktrommet ha bedre oversikt over inngangssituasjonen.

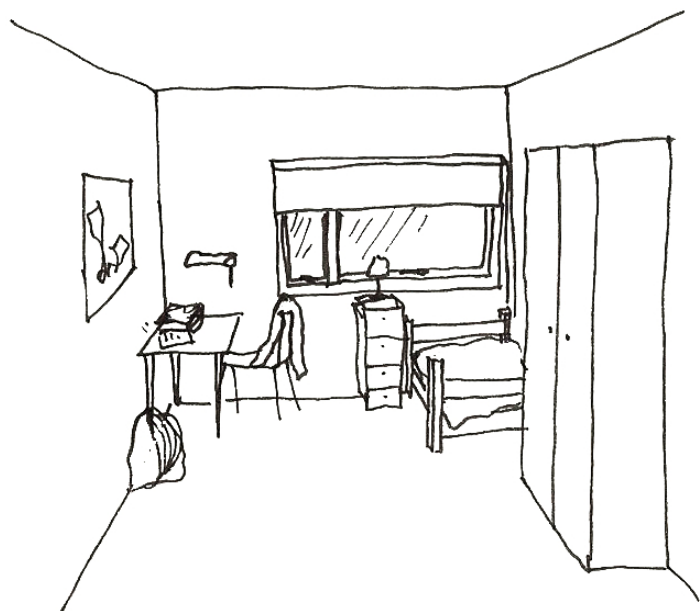
Rom // private

Hvert barn har sitt eget rom for å verne om barnets privatliv. Søsken kan dele rom i visse tilfeller, men i frykt for overgrep eller utnyttelse bor de aller fleste på egne rom. Rommene er 13 kvm og inneholder en seng, skrivebord og et garderobeskap.

Rommene på Gjøvik er romslige og godt utstyrt. Hver beboer har et fristed man kan trekke seg tilbake til når det er nødvendig. De ansatte har ikke lov til å gå inn på rommene uten tillatelse, noe som styrker følelsen av privatliv.

Oppholdstiden på omsorgssenteret er relativt kort, så det er lite av individuell utforming og tilpasning.

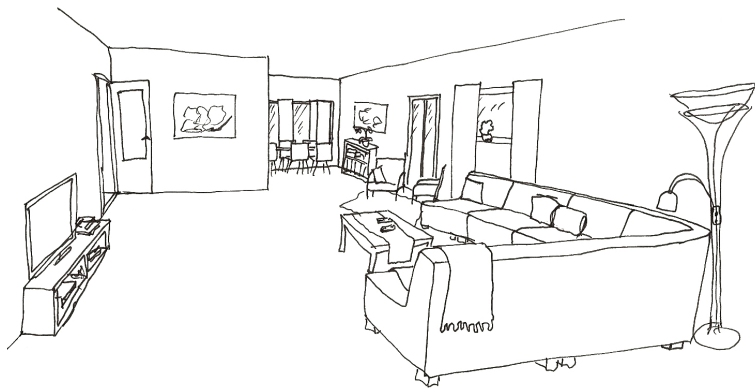
Rom // felles

Hvert bofellesskap har et stort oppholdsrom med TV-stue og spiseområde i tillegg til kjøkken. Opp til 7 barn bor i hvert bofellesskap og fellesrommene er godt brukt. En av de ansatte som er på jobb skal alltid være tilgjengelig i fellesrommene. Middag blir laget og spist i fellesskap.

Oppholdsrommene i hvert bofellesskap er veldig store og fine. De er godt utstyr og oppleves som en del av et hjem. De fungerer som samlingsrom for alle som bor i bygningen.

Oppholdsrommene er derimot ikke veldig arealeffektive med tanke på at det bare er opp til syv barn per bofellesskap.

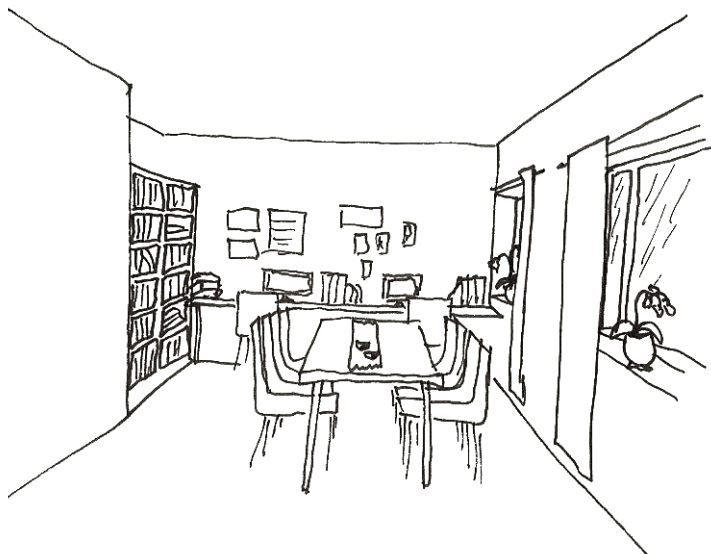
Rom // administrasjon

Hovedadministrasjonen ligger i en egen bygning med resepsjon, kontorer, garderober, møterom og pauserom. På dagtid er det to ansatte i hvert bofellesskap og disse har kontor der. I hvert bofellesskap er det garderobe og soverom for ansatte i tillegg til et kontor og møterom. Hvert bofellesskap fungerer derfor helt individuelt.
