Stabilisering av berelag med Dustex

FOU-rapport

Nr. 2008003393-2

Stabilisering av berelag med Dustex som bindemiddel FOU-rapport

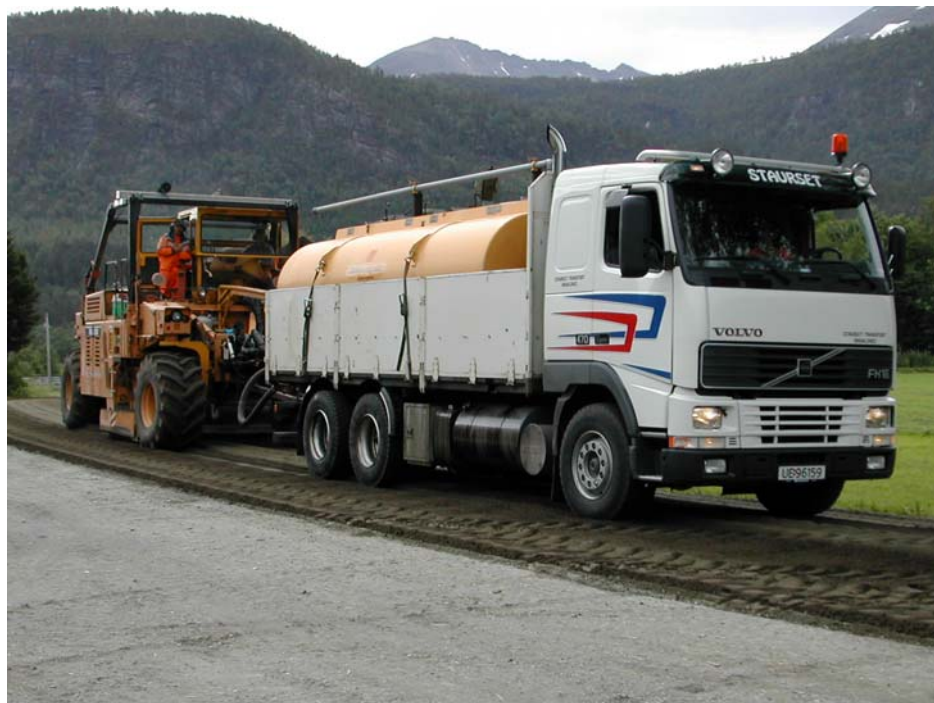
Fresedjupna vart gradvis redusert p.g.a. problem med stein:

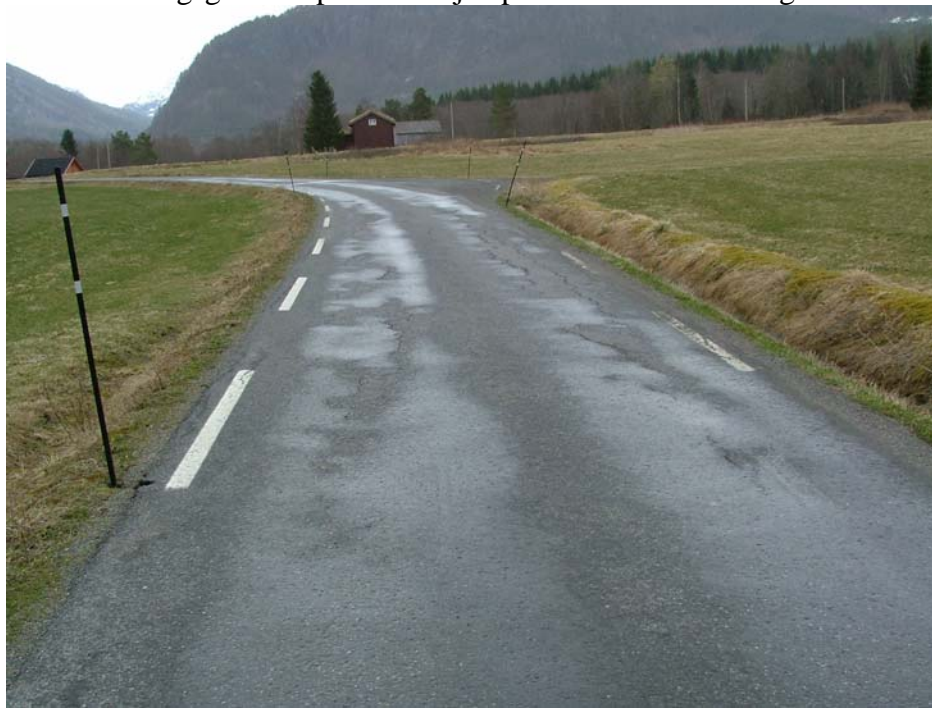
Parti med langsgåande sprekker i hjulspora. Dette har kome gradvis.

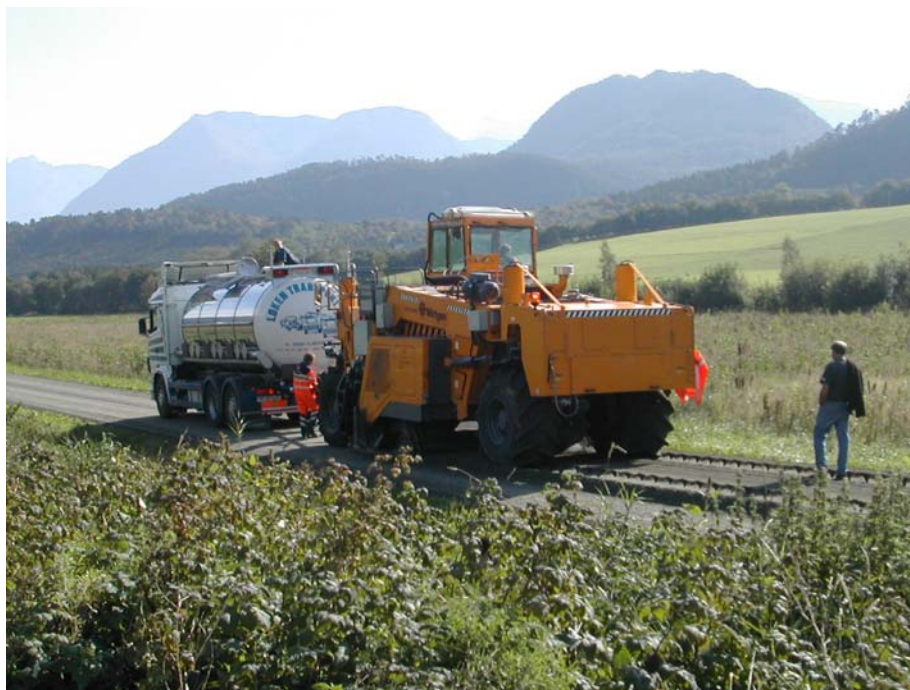
Over- og underbygning før dekkelegging

Første 800 m ligg på djup myr. Det er også myr i undergrunnen på slutten av parsellen. Elles er det varierende undergrunn, dels leirig og dels humushaldig. Navarboringane viste 0,65 – 0,8 m overbygning med same materialet gjennom heile. Sikteanalysane viste velgradert grus 0 – ca. 16 mm med 13 – 17 % materiale < 0,075 mm.

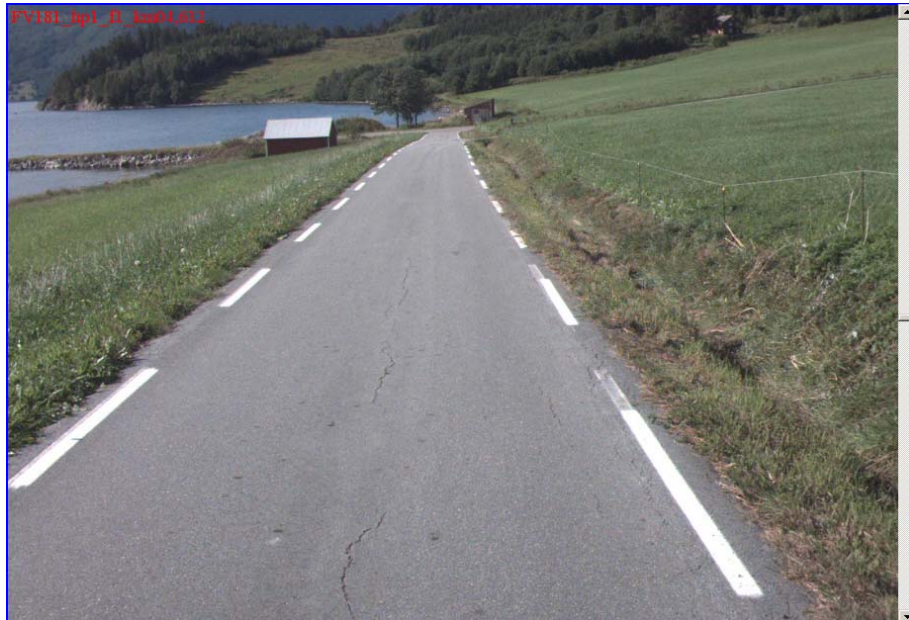
På enkelte parti er det langsgående sprekker midt i vegen eller på kantane. Ein har tidlegare erfaring med at bitumenstabilisering på veg med myr i undergrunnen har fungert dårleg. I lys av det, og at vegen har hatt ein del tømmertransport, er resultatet overraskande bra.

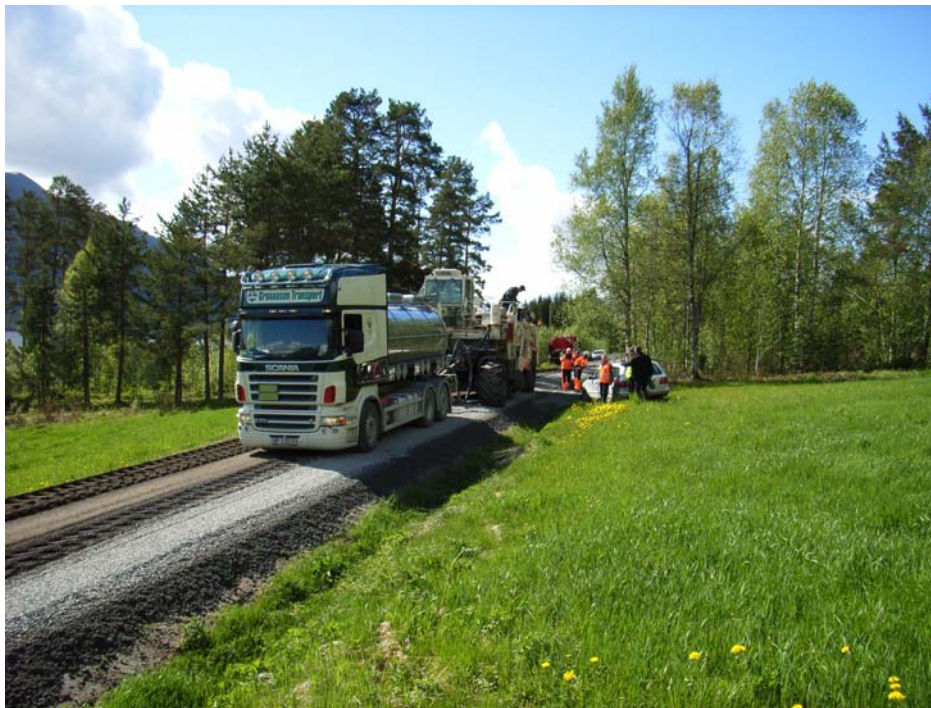
Over- og underbygning før dekkelegging

Navarboringane viste fleire parti med myr/matjord i undergrunnen, men bortsett frå to stader var det minst 70 cm grus over dei organiske massane. Minste registrerte grustjukn var 40 cm.

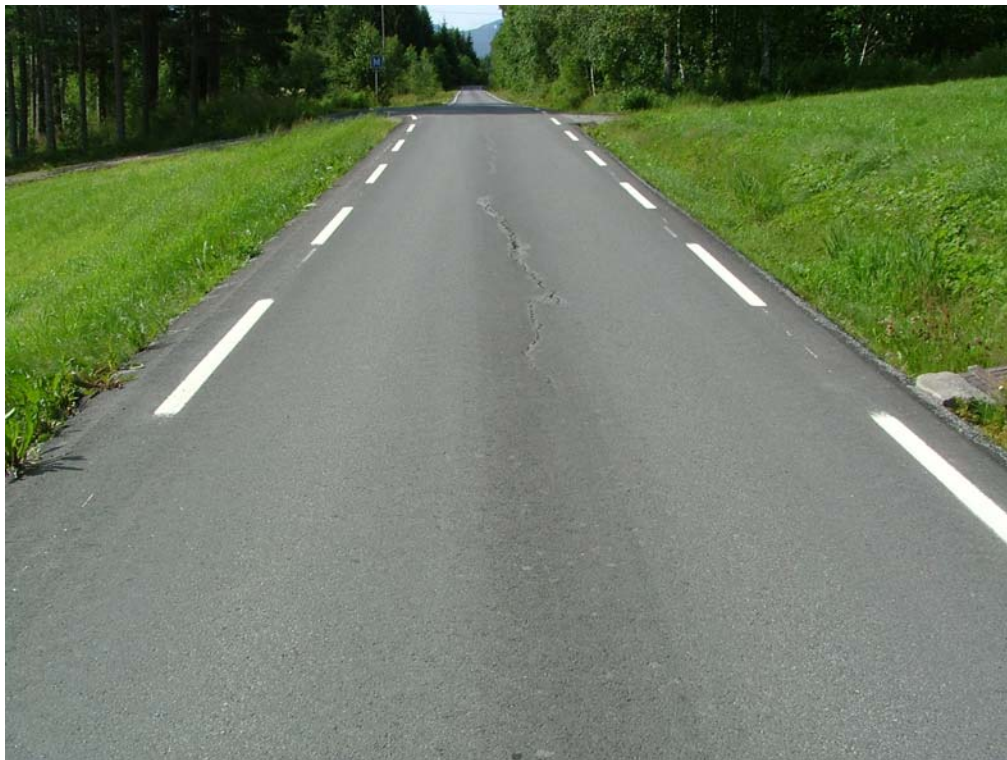
Det er enkelte parti med sprekker ved senterlinja. Dette blir vurdert som telesprekker (foto).

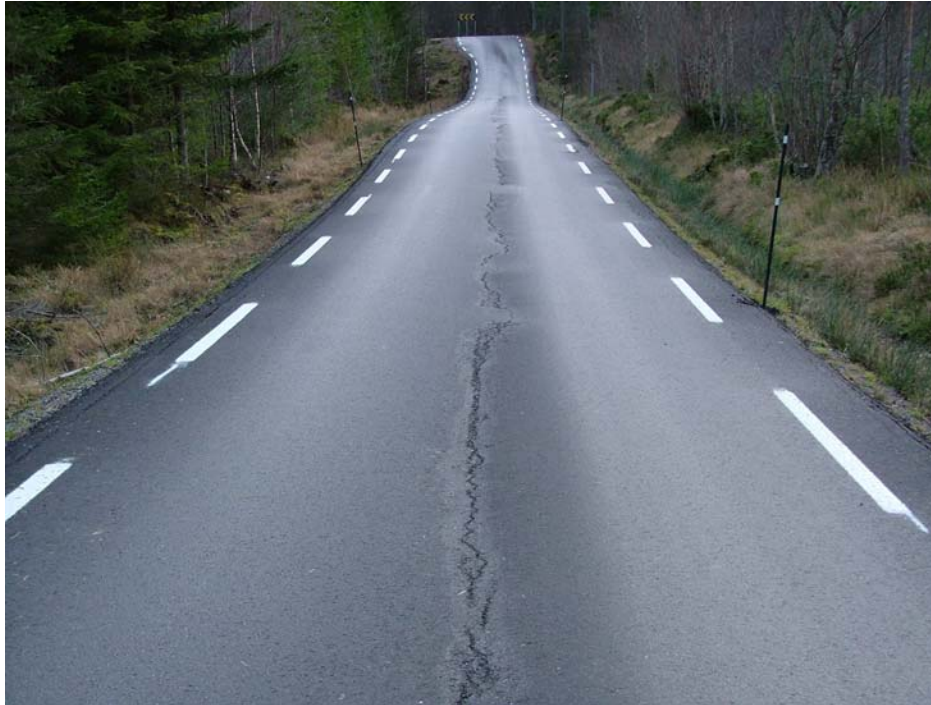
Det er ein god del sprekker ved senterlinja. Dette blir vurdert som telesprekker. På eitt parti er det utglidingar i slitelaget p.g.a. manglande heft mellom dei to dekkelaga. Skadane har sannsynlegvis ikkje noko med kvaliteten på berelaget å gjere.

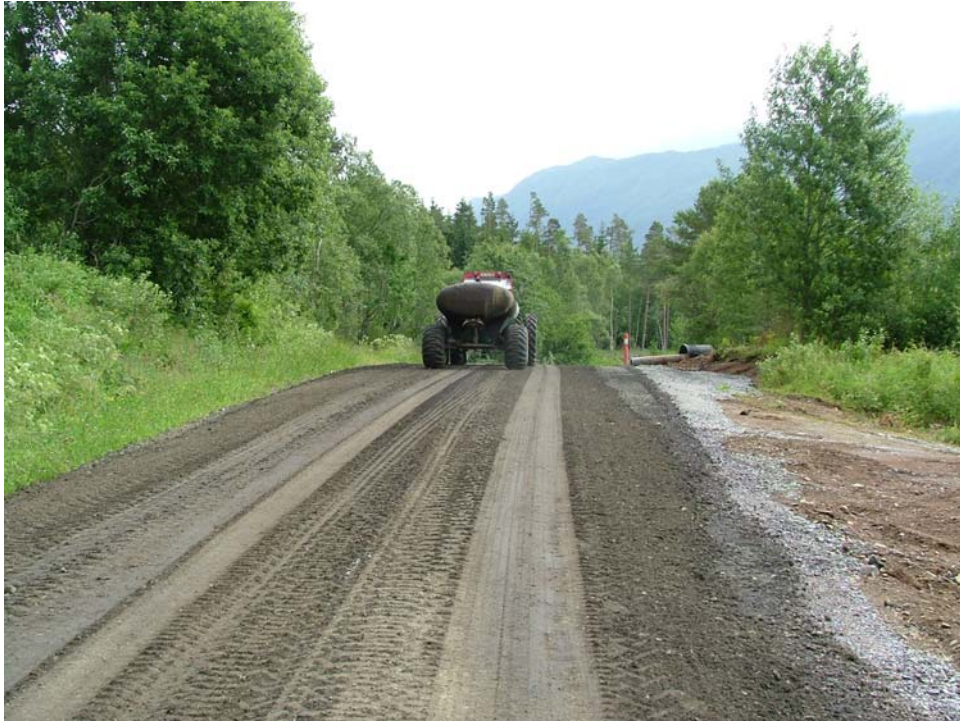
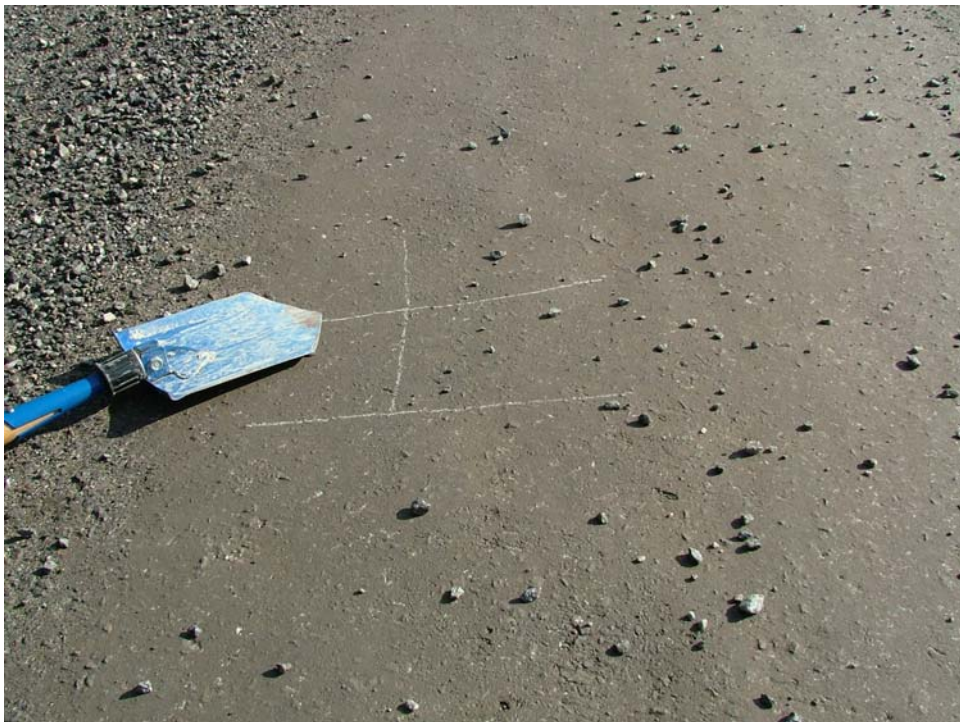
14 dager etter stabilisering.

Ut frå visuell vurdering var det Dustex-stabiliserte laget fast og homogent før dekkelegging.
