Storbryggga | **Kartlegging**

Masteroppgave i Arkitektur
NTNU 2014/2015
Jørgen Haarstad Hofstad
Veileder: Eir Grytli
Biveileder: Jon Nordsteien

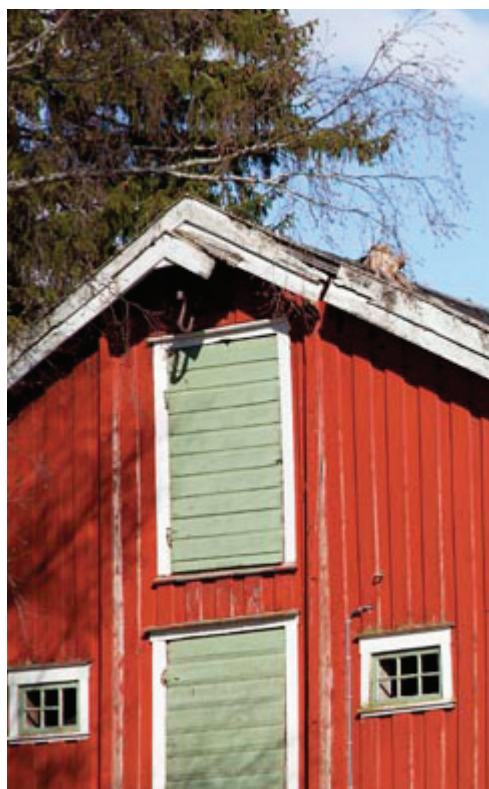
Heiseanordningen før redningsaksjonen.⁴

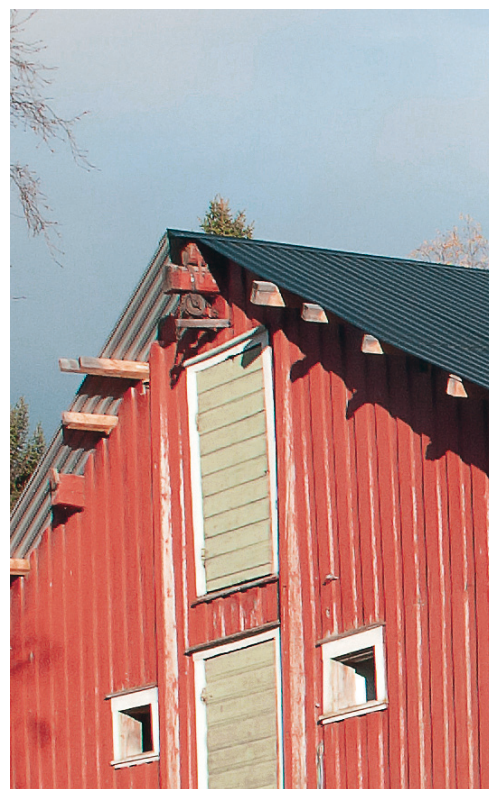
Heiseanordningen etter redningsaksjonen.

Heiseanordning, sammen med portene i hver etasje, er veldig lesbare spor som forteller en historie om bryggas funksjon som lagerbygg. Heiseanordningen kan monteres opp igjen som et historiefortellende og opplevelsesskapende element.

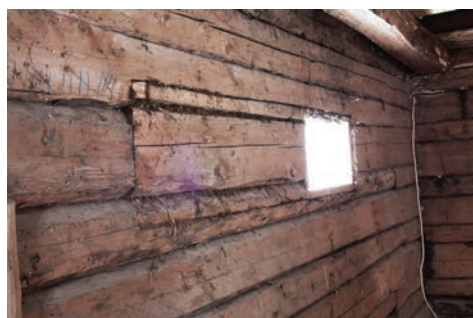
Vindu fylt inn i 2. etasje.

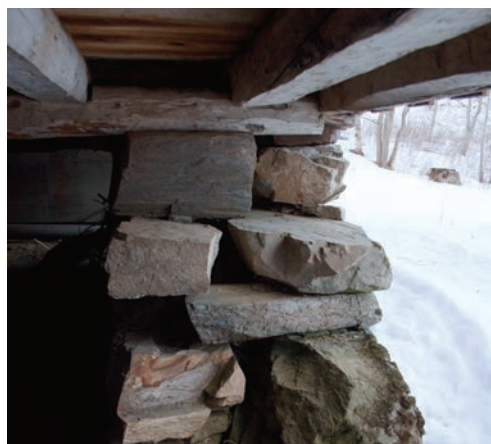
Grunnmuren har noen skader. Det sørøstre hjørnet og ca 5,5m av grunnmur på sørveggen har falt inn under bygningen. I noen steinblokker er det forvitring grunnet dårlig skifer. Sør for inngangen på vestsiden er det et hull på ca 1m i grunnmuren og man har også en nedbøyning i veggkonstruksjonen. Åpningen i grunnmuren under midtre del har skader som følge av manglende stein. Her tror man at noen har vært og forsynt seg med kvernstein.

52 Manglende stein i åpning

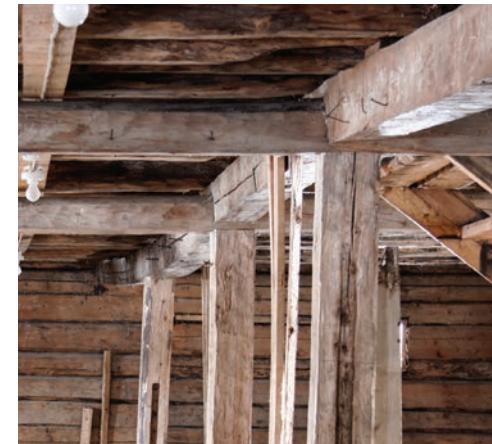
Man kan følge nedbøyningen gjennom alle etasjene og kan lett observeres gjennom sterk svai i dragerne og nedbøyning i gulvet. Også taksperrene i denne delen av brygga har beveget seg nedover. Taket har blitt jevnet ut ved å fore opp mellom taksperrer og åser. Det samme skjer i litt mindre grad på vestsiden av brygga.

Nedbøyning drager 2. etasje. østre del

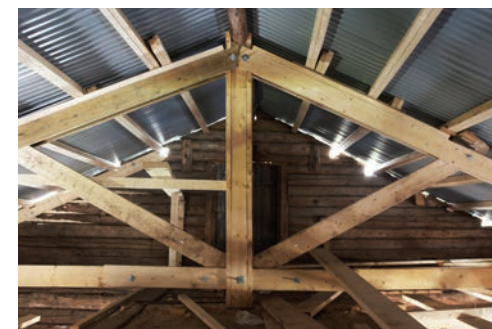
Provisorisk takstol

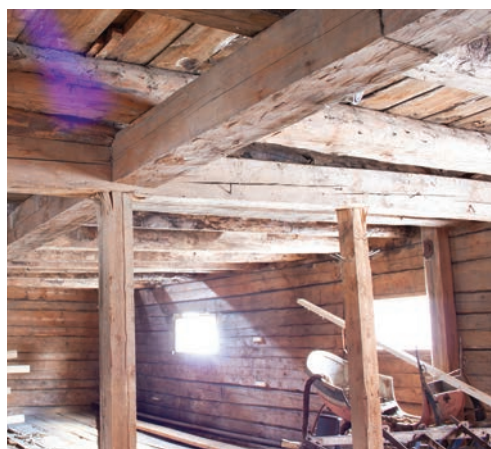
En del av stolpene står skjevt, men ikke i noen entydig retning. I første etasje er en stolpe skiftet ut og erstattet med 2 av mindre dimensjoner.

"Nye" stopler i 1.etg.

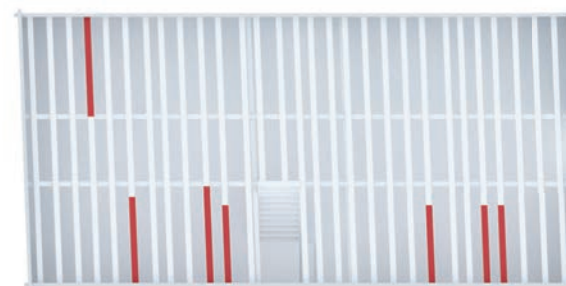
Fjernede gulvåser i 2. etg.
